Die Kunstdenkmäler von Stadt und Dom Brandenburg

Eichholz, Paul

Berlin, 1912

St. Nikolaikirche.

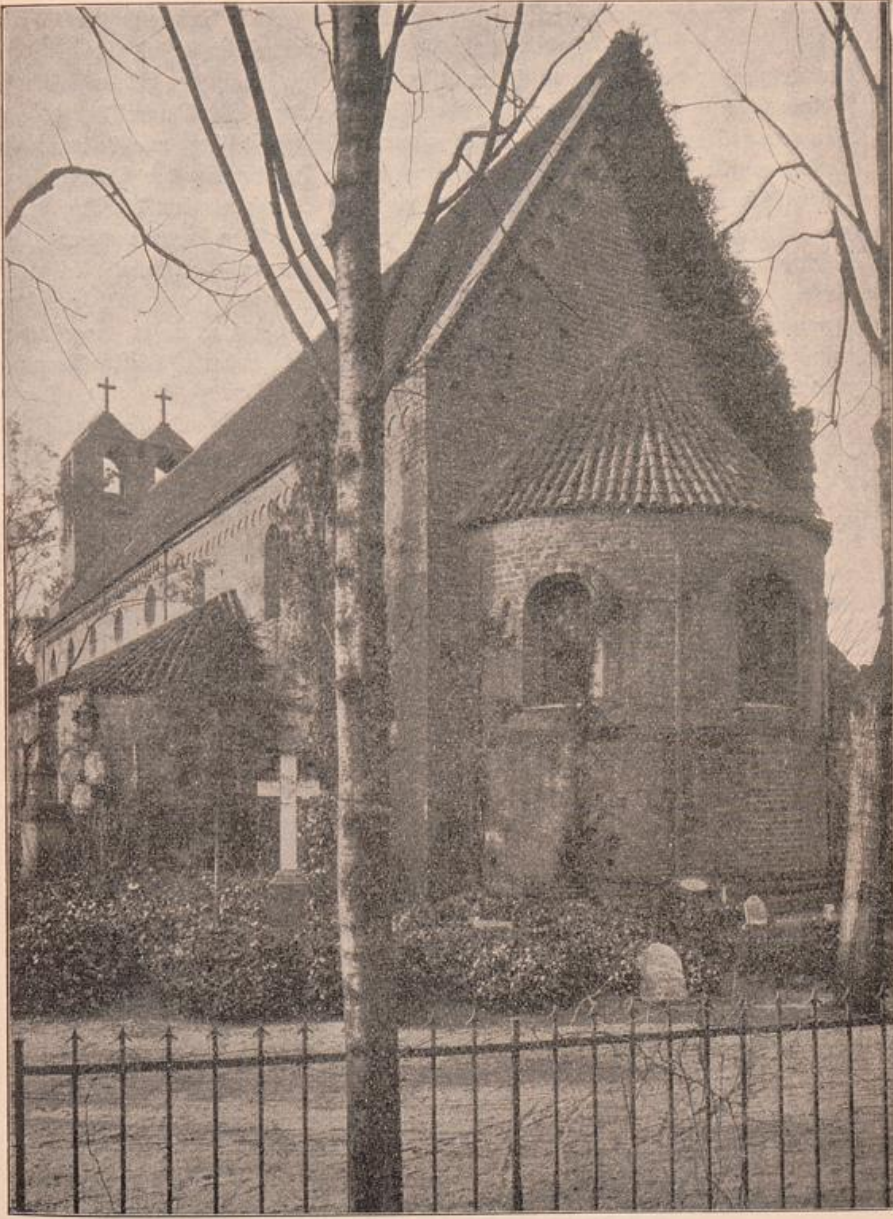
Abb. 53. Nikolaikirche. Die Chorausicht.

Das Äußere dieses bescheidenen Werkes (Abb. 53) läßt zunächst an den Ecken des Chors die sonst so beliebten Ecklisenen vermissen — ein Versäumnis, dessen üble Folgen nicht ausblieben. Der Sockel ist bei geringer Ausladung altertümlich hoch und ziemlich reich profiliert. Eine zweite Horizontalgliederung in Form eines schräg abgedeckten Absatzes umzieht die Hauptapsis in Höhe der ursprünglichen Fenstersohlbank an Stelle eines Kaffgesimses. Eine Vertikalgliederung ist an allen drei Apsiden durch zarte halbrunde Lisenen bewirkt, die über dem Sockel mit Vasen in Gestalt von umgekehrten Klauenkapitellen beginnen und an der Hauptapside vor dem Absatz kegelförmig endigen, um darüber wieder neu zu beginnen. Die Fenster erhielten schlichte schräge Gewände und fast horizontale, ganz flach abgewässerte Sohlbänke.*) Die rundbogige, in viereckiger Vorlage sitzende Südtür bekam nur an den Gewändekanten Rundstäbchen, während ihre Bögen kantig blieben. — Die Backsteine der Außenflächen des Bauwerks zeigen stellenweise schräge Kiffelung.

Zweite Bauzeit. Bei der etwas späteren Weiterförderung des Werkes von den bezeichneten Grenzen an betrug die Größe des Backsteinmaterials 29×13×9 cm. Damit führte man den Bau nur um eine Achse nach Westen fort und machte neben der dort bereits angelegten Lisenen halt, um diesmal wenigstens die begonnenen Ostteile zu ihrer vollen Höhe zu bringen. An der Hauptapside benutzte man den Neubeginn der Arbeit zu einer zweiten Verminderung der Mauerstärke in Höhe der Fensterkämpfer. Man führte dabei die untere Flucht in Form einer vortretenden Einrahmung um den Bogen der Fenster herum (Abb. 53), wodurch jenes Motiv entstand,
